# 調 査 報 告 書

2019年1月31日

日本貨物航空株式会社

調査委員会

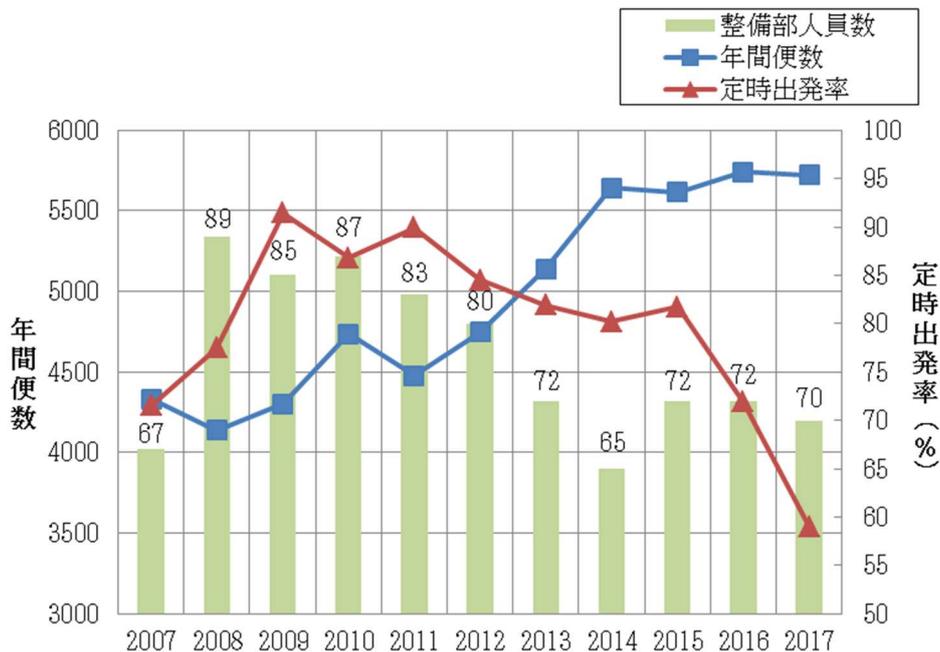
図4 年間便数、定時出発率及び整備部人員数の推移（2007年度～2017年度）

NCA においては、2013 年から 2014 年頃以降、整備士の人員が質的にも量的にも不足する反面、便数が増加したこと等により、日々の整備作業をこなすことで手一杯となって中長期的な整備組織の維持及び成長を期待できない状態(以下「**組織人員不足**」という。)に陥っていたと考えられる。また、その後も年を追うごとに便数は増える中で、整備人員数は増えないという状況が続き、加えて機体の不具合が予想以上に頻発するようになったこと等により、2015 年から 2016 年頃には、日々の整備作業自体も人員が不足した状態で行わなければならない状況(以下、このように、日々の業務において、限られた時間の中、本来の適正な規模に照らせば人員が不足した状態で、予定した便の運航を行うために整備作業を処理しなければならない状況を狭義の人員不足の問題として、単に「**人員不足**」という。)に置かれていたと考えられる。2015 年以降の定時出発率の低下には、このような整備現場における人員不足が影響した可能性があるといえる(図 4)。このような人員不足の問題は、過失による違反事例及び故意による違反事例のいずれとの関係でも、その主要な原因となっていたと考えられる。
